Resolución del Ararteko, de 16 de octubre de 2007, por la que se recomienda al Ayuntamiento de Llodio que ejecute las obras precisas para acondicionar a la normativa de accesibilidad el rebaje de la acera de la calle Hiru Gurutzeta nº 22 de Llodio.

1. La Asociación de personas con discapacidad de Llodio APEFE denunció ante esta institución la ejecución de los rebajes de las aceras de acceso a los pasos de peatones en el municipio por resultar las cotas inadecuadas. Este es el caso del paso de la calle Hiru Gurutzeta nº 22 de Llodio.

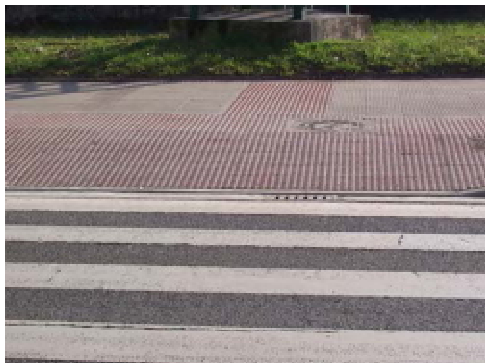
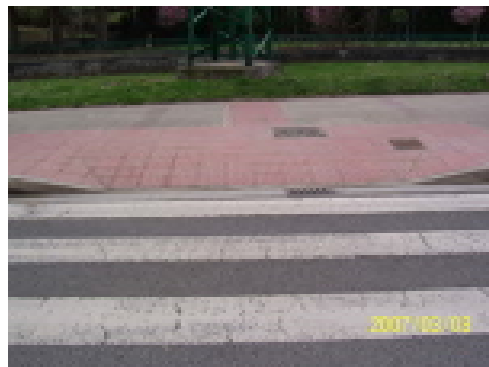
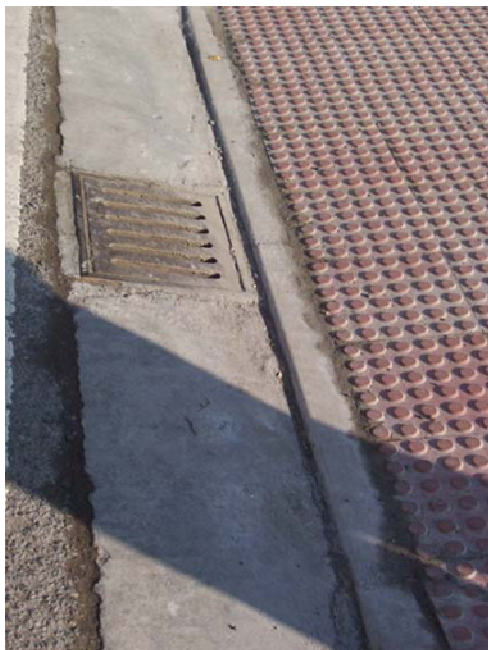
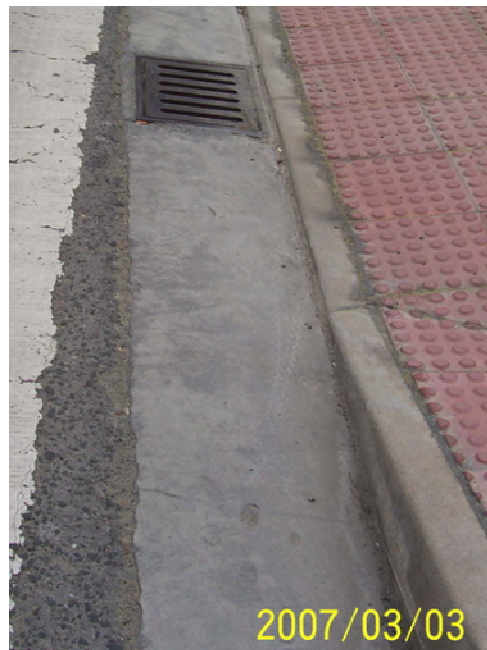
Rebaje nuevo frente al taller Ojembarrena:

4. Transcurrido el plazo señalado por ese ayuntamiento para la realización de las obras previstas, hemos de señalar que, conforme a las fotografías, recientemente facilitadas por la Asociación AEFÉ, a fecha de hoy, la situación de ilegalidad urbanística denunciada no ha sido restituida.

Como se puede apreciar en la foto que se adjunta, el paso de peatones de referencia no se une adecuadamente a la acera, lo que supone un importante obstáculo para las personas con movilidad reducida.

Que se ejecuten las obras precisas para acondicionar el paso de peatones de la calle Hiru Gurutzeta nº 22 de Llodio, conforme establece el artículo 3.5. del anejo II del Decreto 68/2000, de 11 de abril, que regula las condiciones técnicas de accesibilidad del entorno urbano y, en particular, de los espacios públicos y de los equipamientos comunitarios.
